ПАМЯТНИКИ ЗОДЧЕСТВА
РАЗРУШЕННЫЕ ИЛИ ПОВРЕЖДЕННЫЕ
НЕМЕЦКИМИ ЗАХВАТЧИКАМИ

Документы и материалы

Выпуск II

Отчет по осмотру собора Ново-Иерусалимского монастыря в связи с разрушениями, произведенными немецкими войсками в декабре 1941 г.

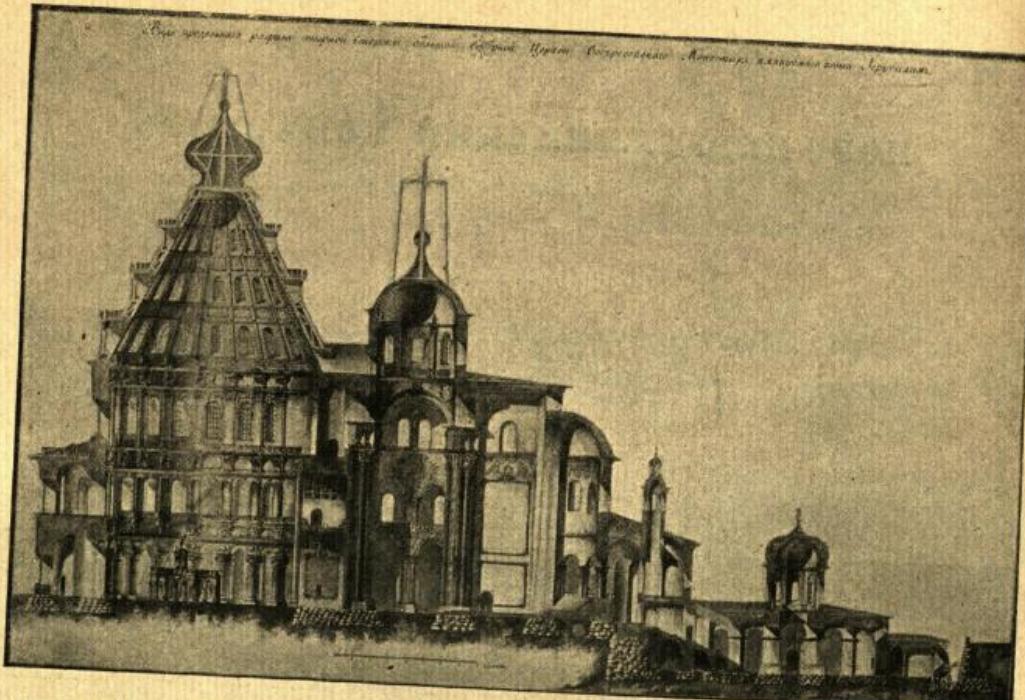
2. ИСТРА. Продольный разрез Ново-Иерусалимского храма (по М. Ф. Казакову)

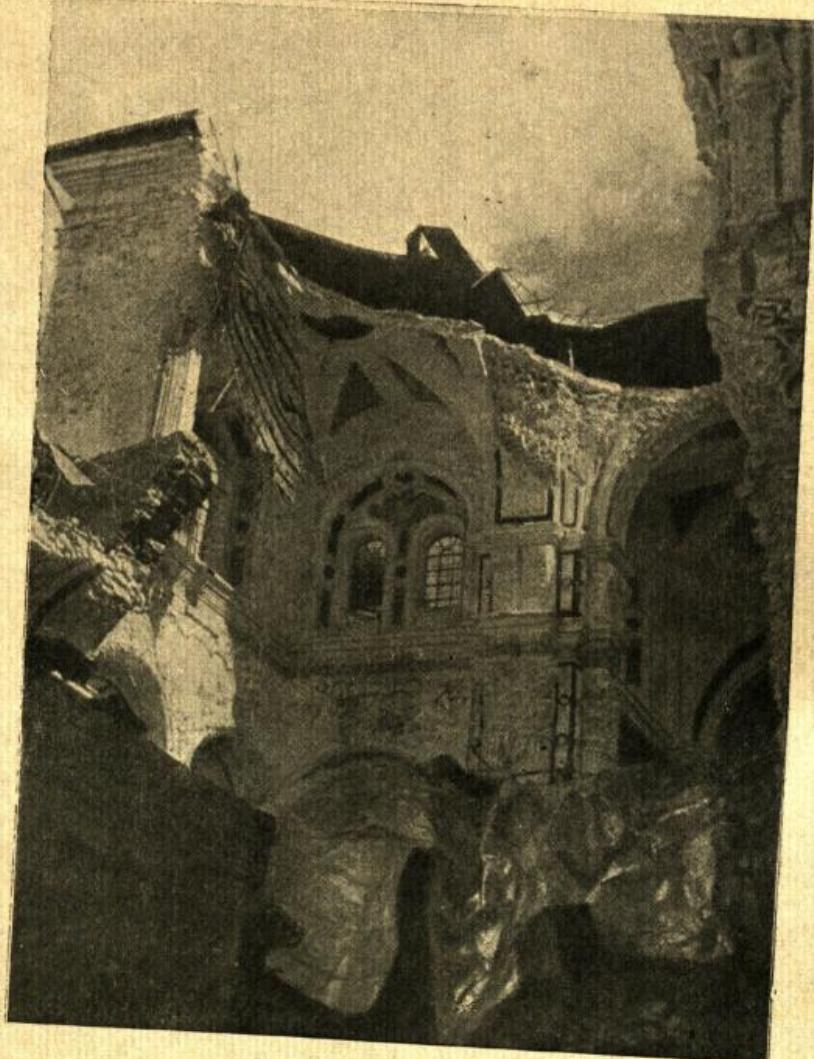
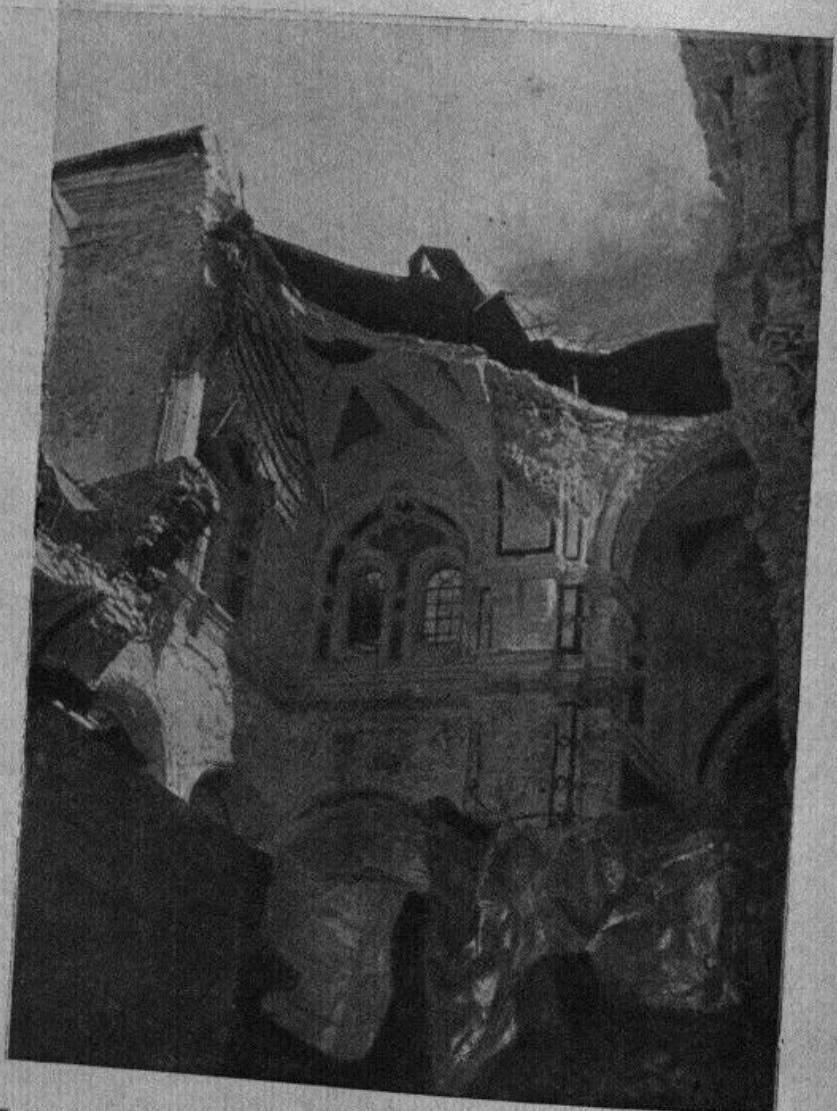
5. ИСТРА. Разрушенная центральная часть собора

В результате взрыва, произведенного немецкими войсками перед их отступлением из гор. Истры в декабре 1941 года, оказались разрушенными два из четырех основных несущих западных столбов крестообразного храма Воскресения. Именно эти два столба являлись наиболее важными элементами конструктивной схемы, так как на них опирались не только своды и глава храма, но также кольцевая стена ротонды. Таким образом, саперы очевидно превосходно ориентировались в конструктивной системе здания, выбрав именно данное место для взрыва. Тем самым достигнуто было максимальное разрушение обеих сходящихся здесь половин собора. Полностью разрушены оба столба и опиравшиеся на них своды и арки поперечного нефа, свалилась глава, обрушилась и часть стены ротонды, поддерживавшей шатер. Груда обломков всех этих частей зданий своей основной массой располагается в переходе между храмом Воскресения и ротондой, достигая кувуклии и заходя по обе стороны ее двумя потоками. Полностью засыпано и место, где раньше располагался иконостас.

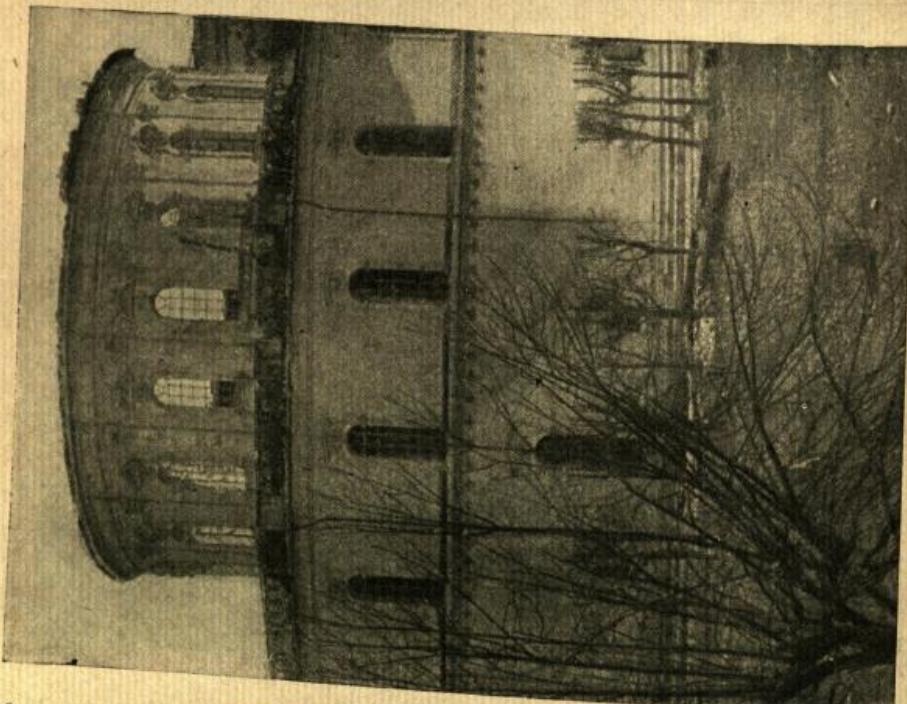
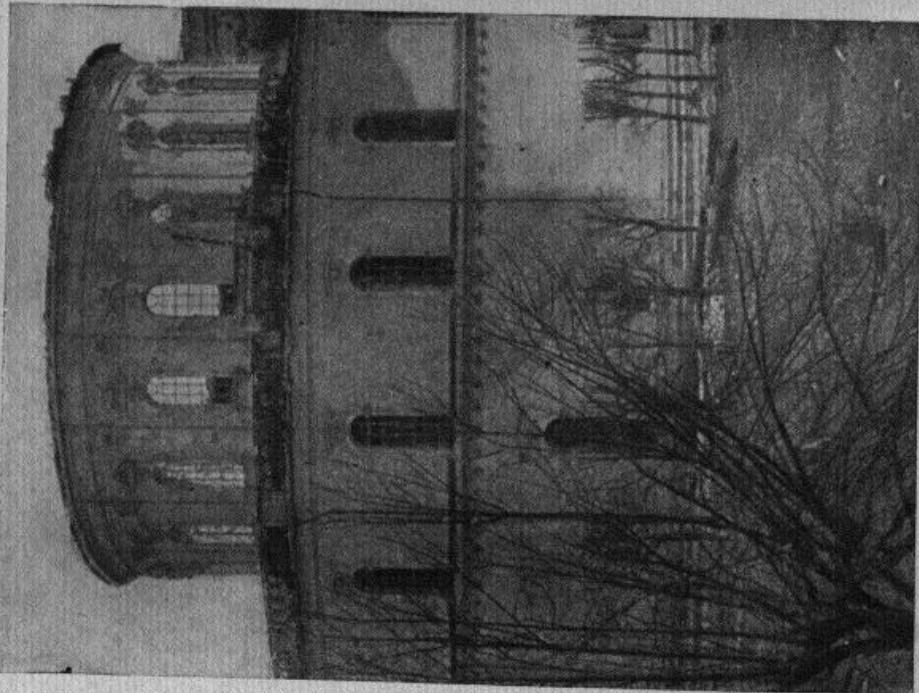
8. ИСТРА. Разрушенная фашистами ротонда

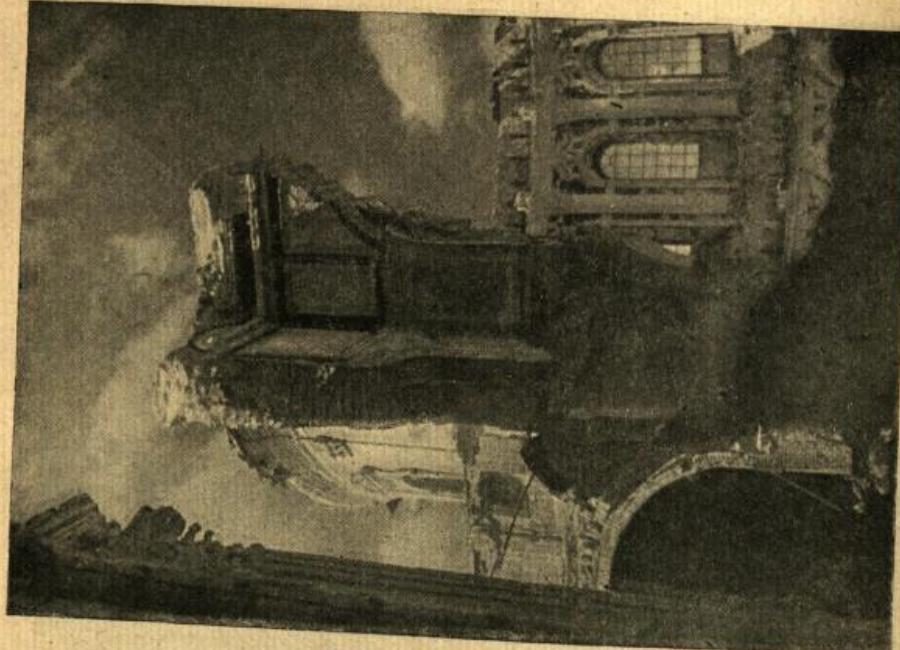
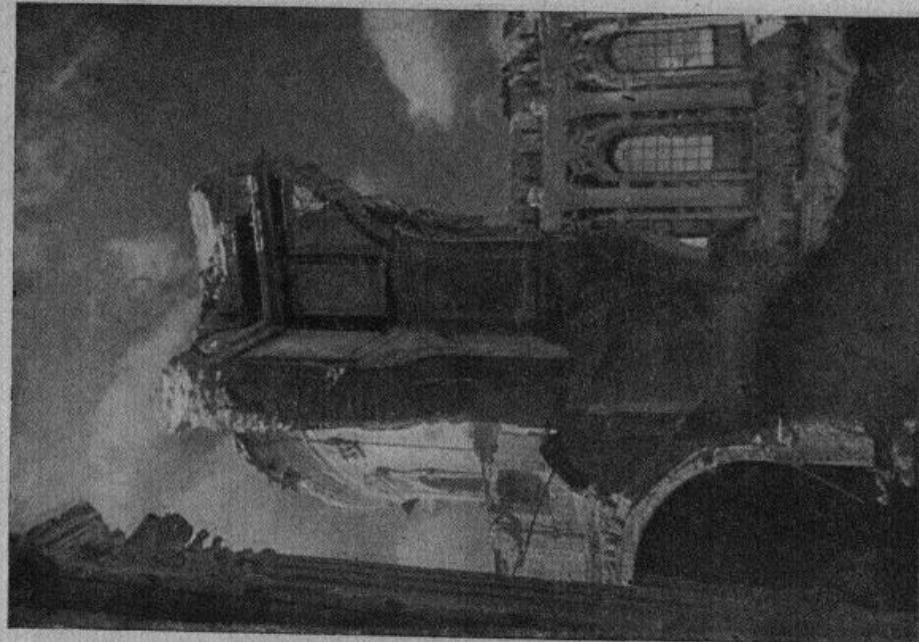
9. ИСТРА. Разрушенная фашистами ротонда и часть собора (место взрыва)

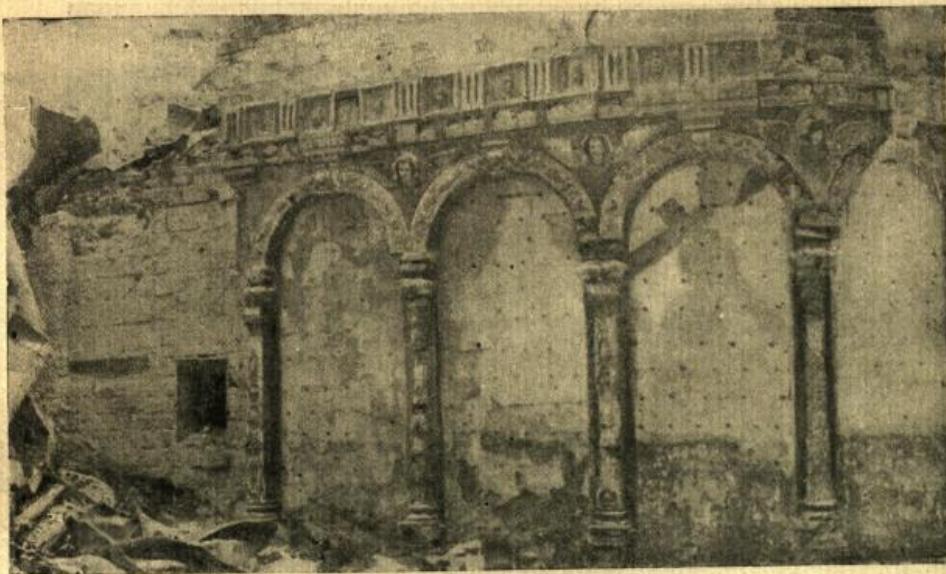
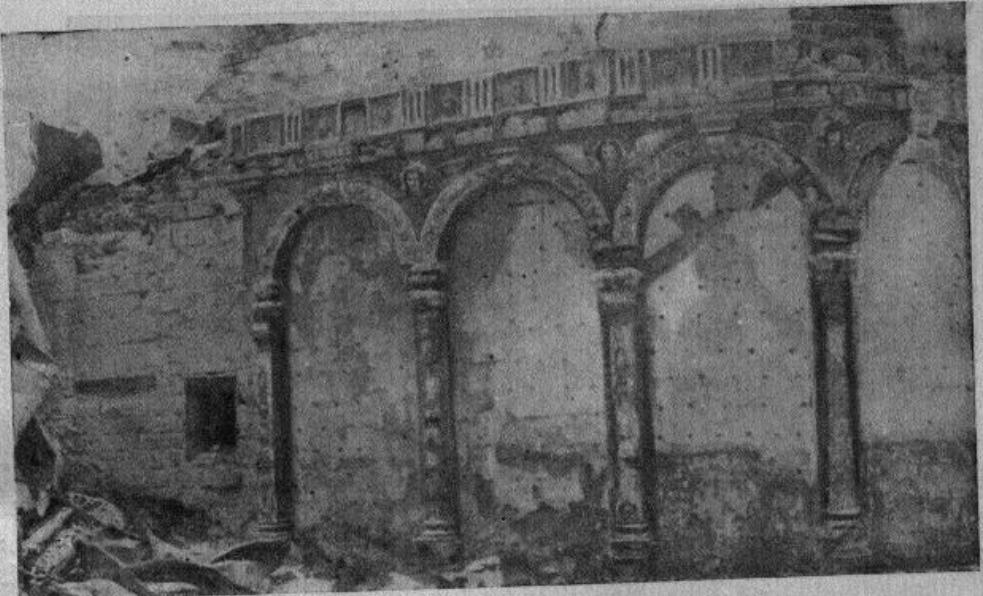
10. ИСТРА. Майоликовая аркада стены древней Никоновской кувуклии (после пожара)

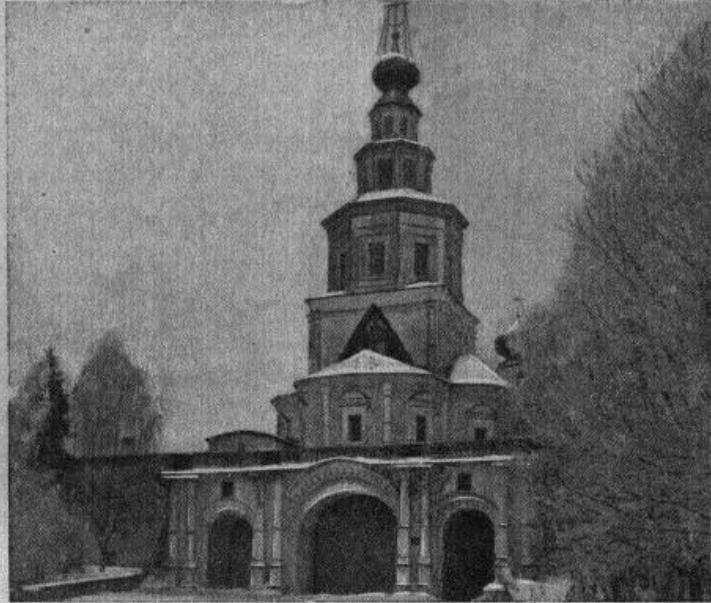
15. ИСТРА. Ворота монастыря с восточной стороны после разрушения их фашистами

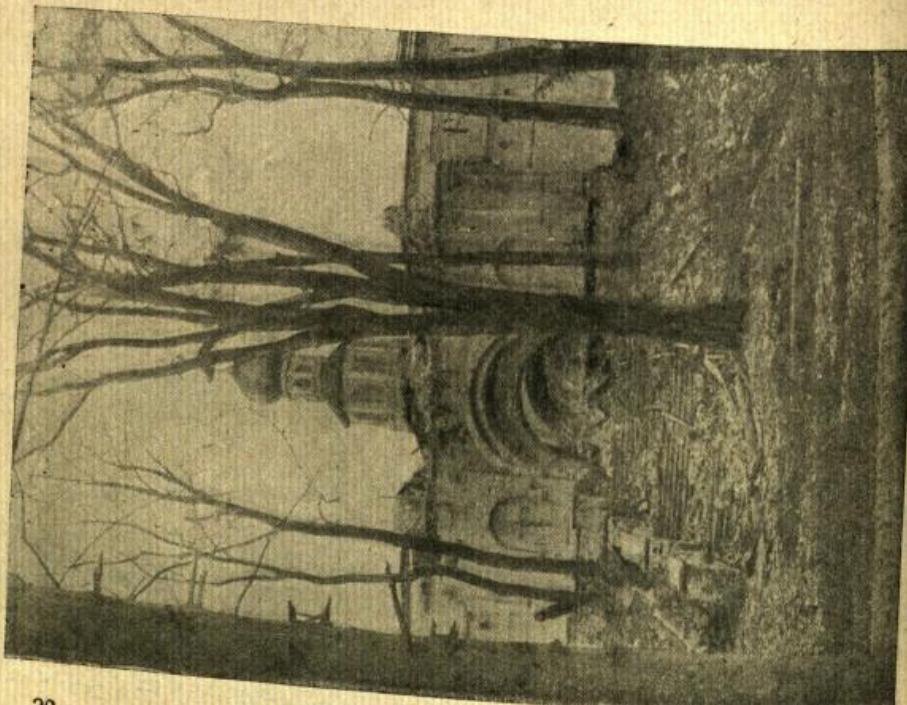
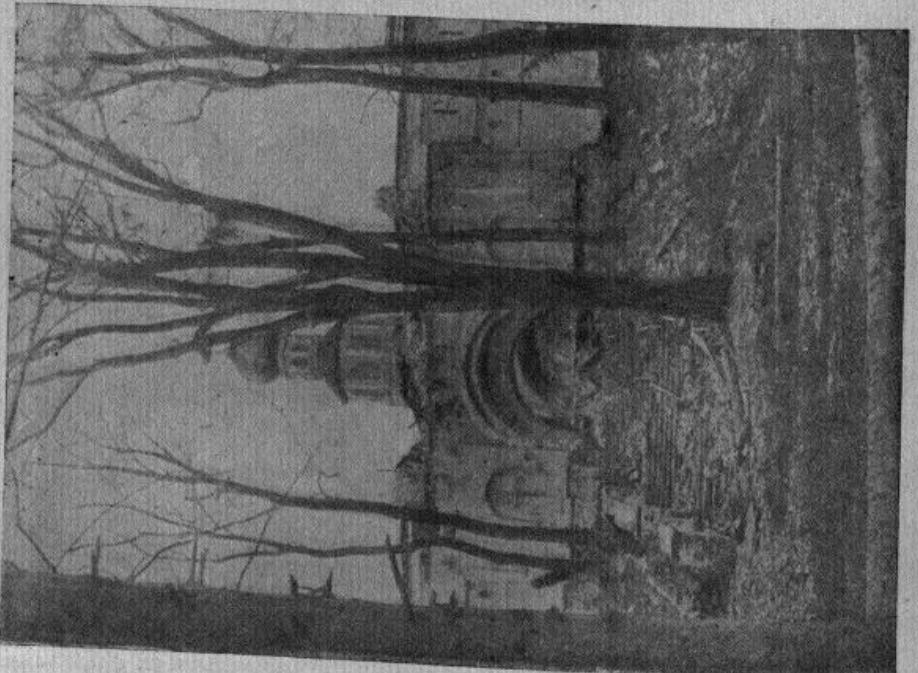
16. ИСТРА. Западные ворота монастыря после разрушения их фашистами

В числе восьми башен разрушена и так наз. Елисаветинская (в западной стене), в которой находился второй из двух входов на территорию монастыря. В Елисаветинской башне взлетела на воздух вся верхняя часть, начиная со второго яруса (четверика) и верхнего восьмерика с шатром. Обрушились и своды, перекрывавшие проходы.

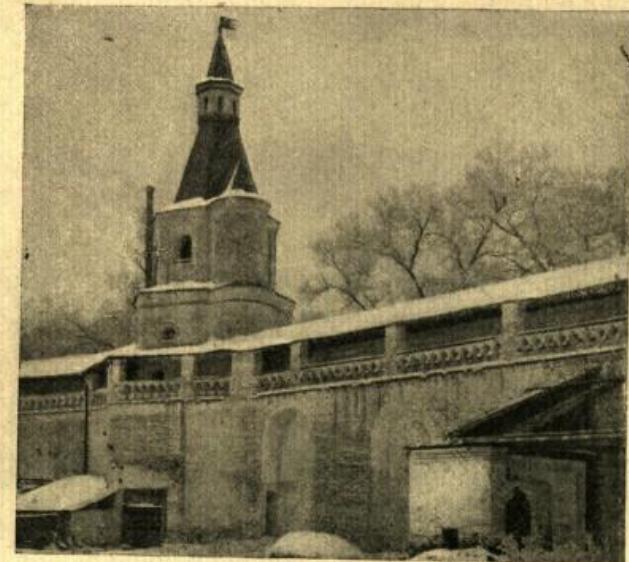
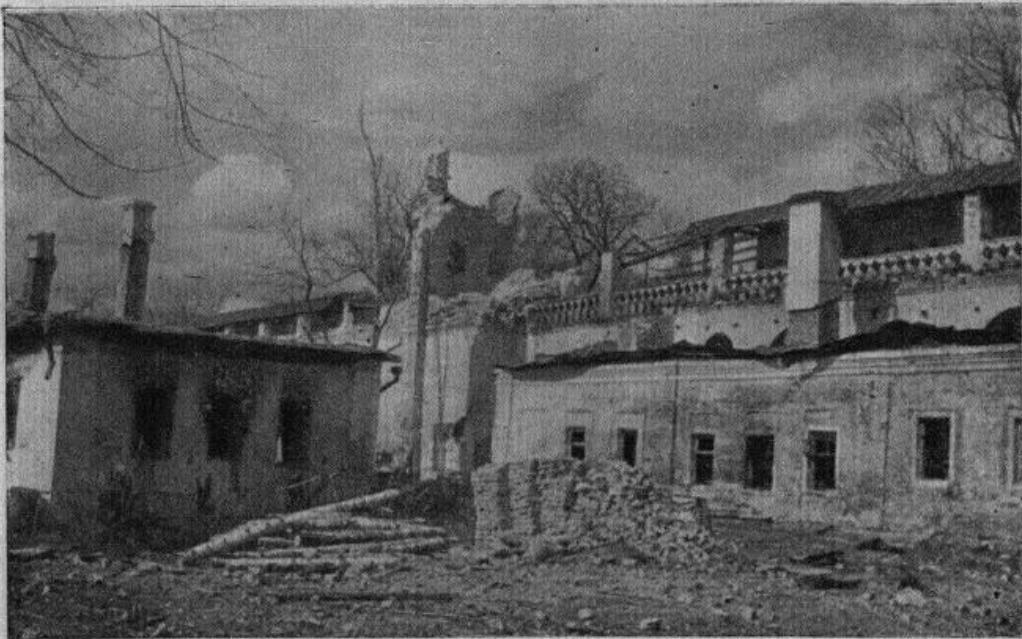
19. ИСТРА. Часть стены и одна из башен монастыря после разрушения их фашистами (вид со двора)

Все восемь монументальных башен, расположенных по периметру монастырских стен, сооруженных в 1697 г., разрушены немецкими захватчиками. Разнообразные по своей форме многоярусные башни, круглые, прямоугольные, восьмигранные, с различными формами шатровых покрытий, уничтожены отдельными взрывами мин, на что несомненно указывает сохранность примыкающих к ним кирпичных монастырских стен. В большинстве случаев уцелели лишь нижние наземные этажи башен, верхние же ярусы обрушились.

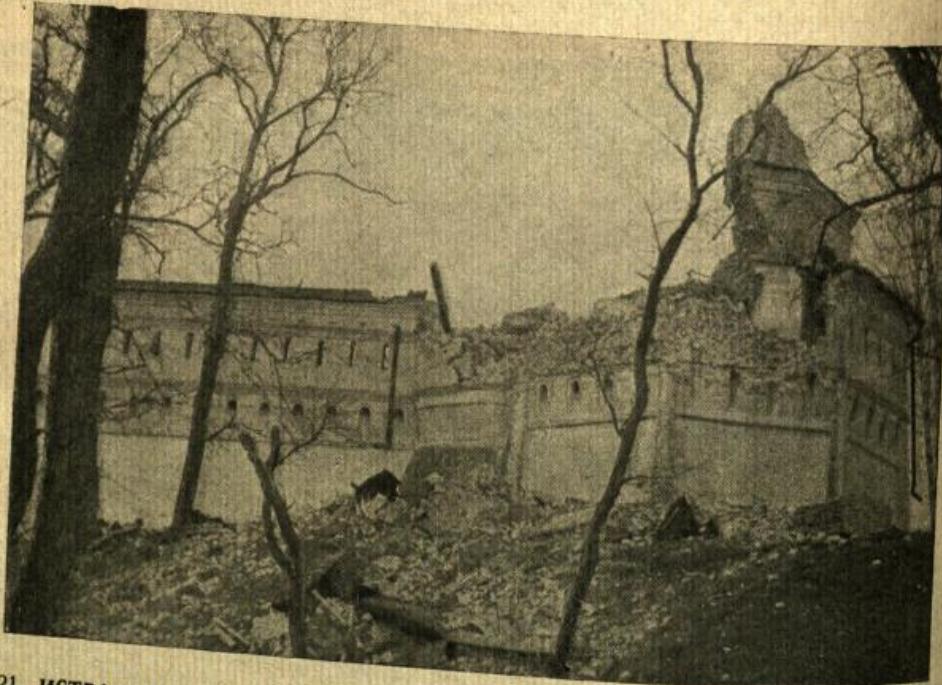
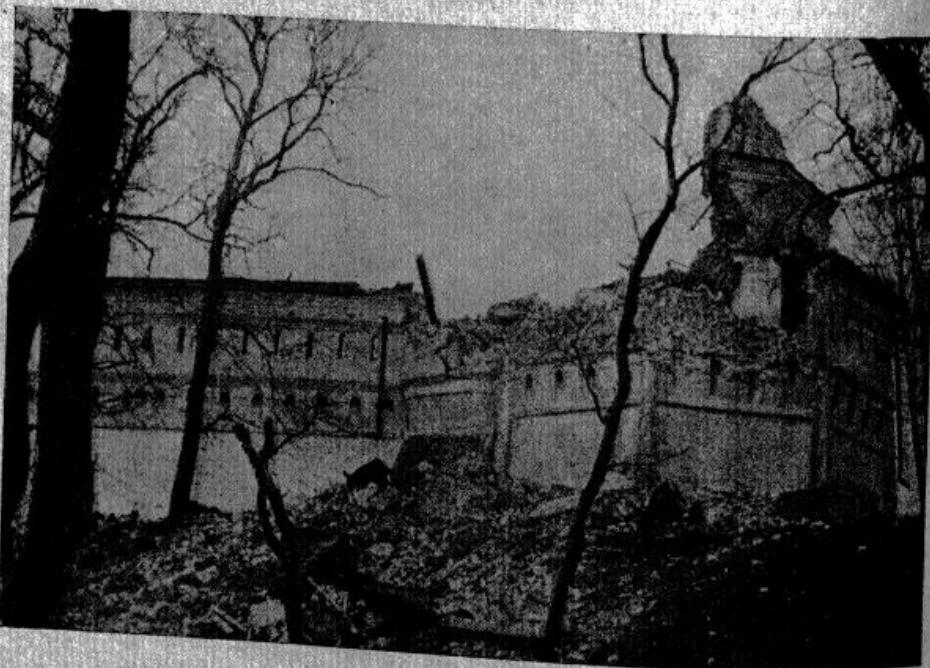
21. ИСТРА. Часть стены и одна из угловых башен монастыря после разрушения их фашистами

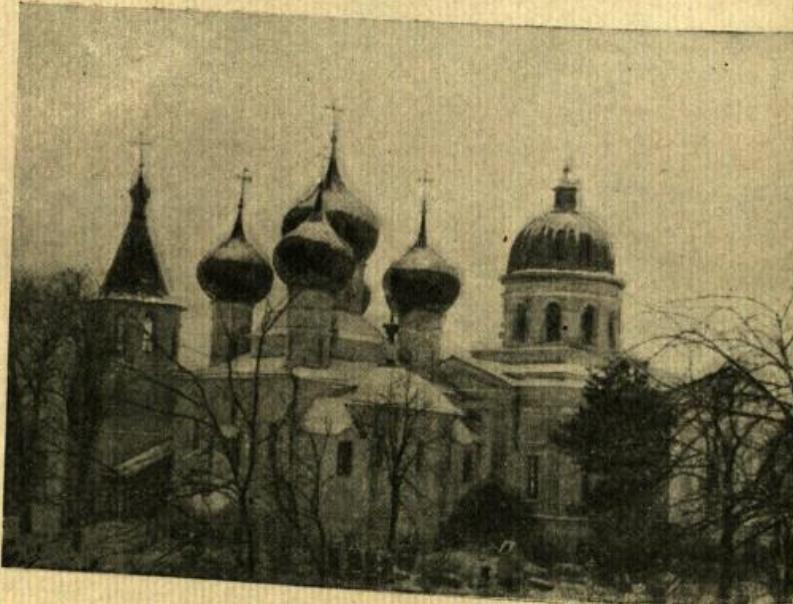
3. СТАРИЦА. Собор, колокольня и Троицкая церковь после немецкой оккупации. Фото арх. А. С. Фуфаева (1942 г.)

Успенский собор сильно поврежден захватчиками: взрывом разрушена конструкция глав у их основания и выбиты все окна. Стены повреждены осколками. Внутри собора озверевшая немецкая банда во время оккупации устроила конюшню. После ухода немцев в соборе была обнаружена дохлая лошадь. Весь храм был загажен конским навозом.

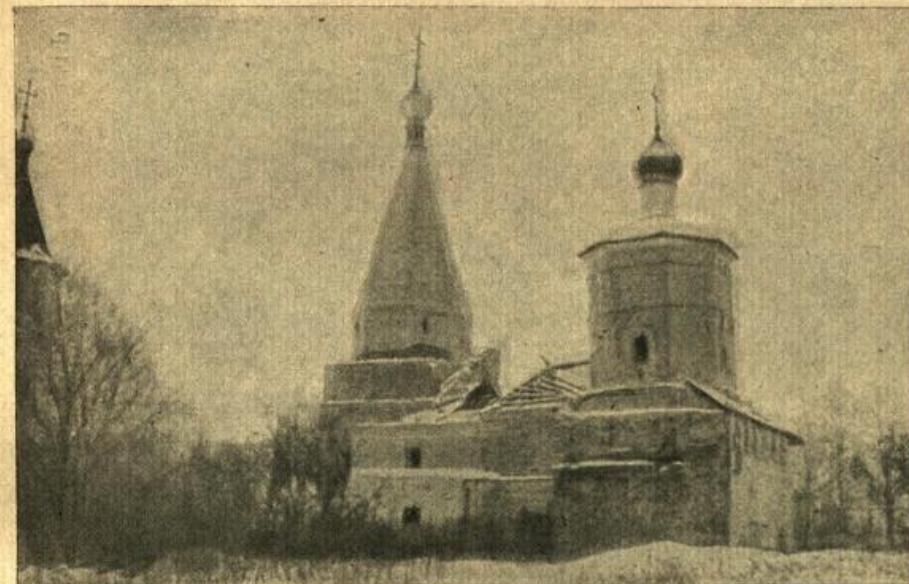
4. СТАРИЦА. Надвратная церковь Троицы в Успенском монастыре после немецкой оккупации

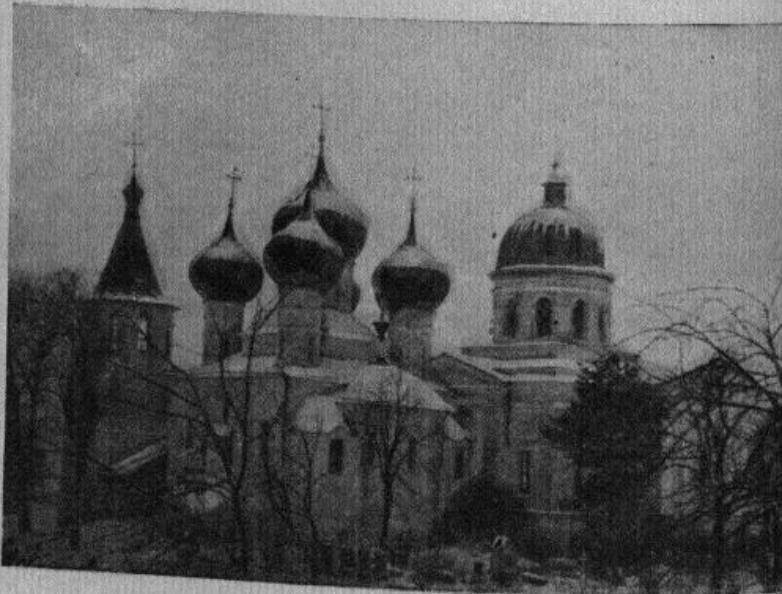
3. СТАРИЦА. Собор, колокольня и Троицкая церковь после немецкой оккупации. Фото арх. А. С. Фуфаева (1942 г.)

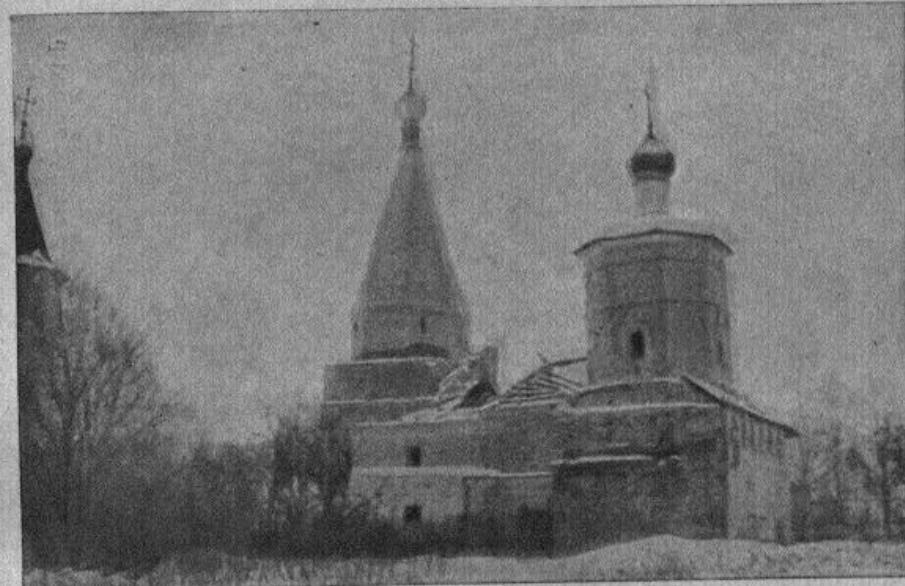
4. СТАРИЦА. Надвратная церковь Троицы в Успенском монастыре после немецкой оккупации

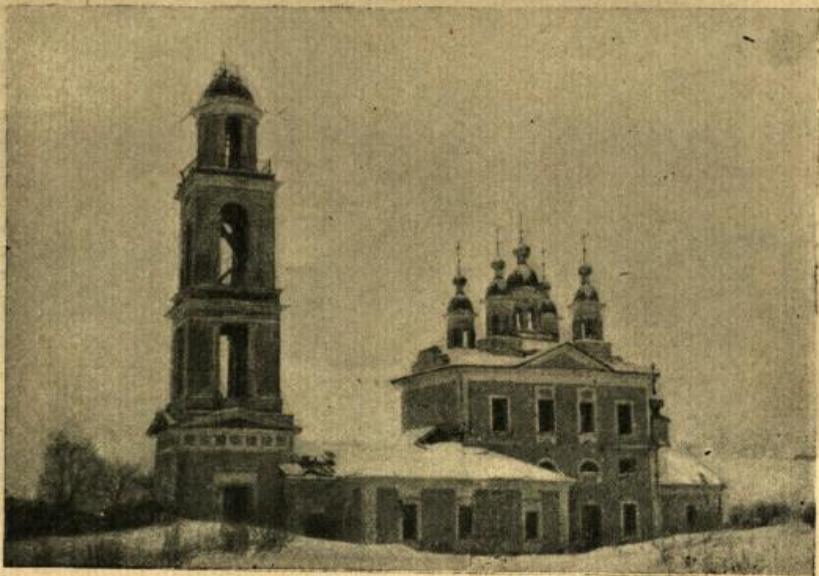
14. СТАРИЦА. Преображенская церковь (так наз. церковь Николы, 1784 г.) после немецкой оккупации. Фото арх. А. С. Фуфаева (1942 г.)

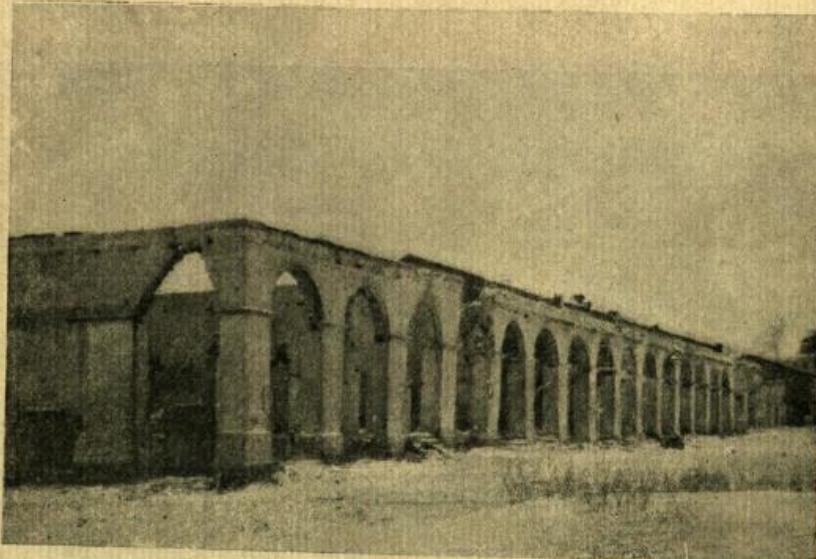
15. СТАРИЦА. Торговые ряды — Гостиный двор (начало XIX в.), разрушенные немецкими оккупантами. Вид с Сенной площади (центральной). Фото арх. А. С. Фуфаева (1942 г.)

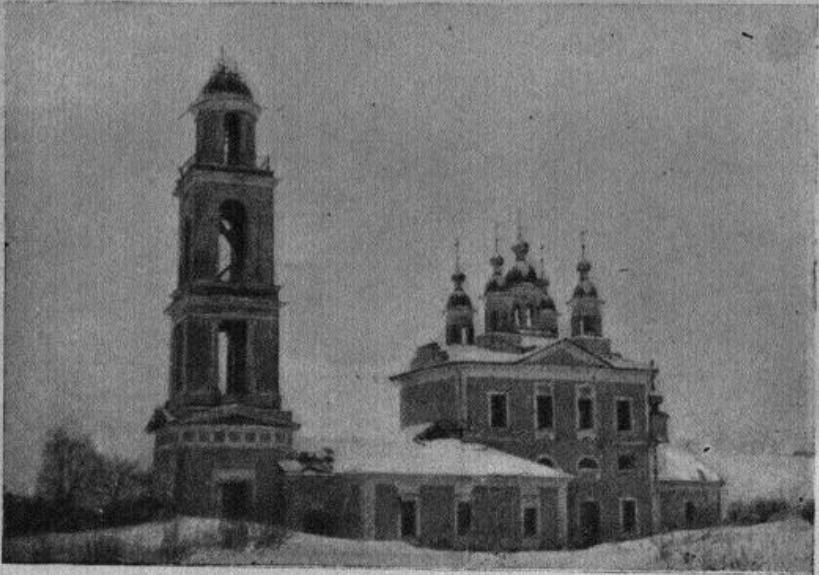
14. СТАРИЦА. Преображенская церковь (так наз. церковь Николы, 1784 г.) после немецкой оккупации. Фото арх. А. С. Фуфаева (1942 г.).

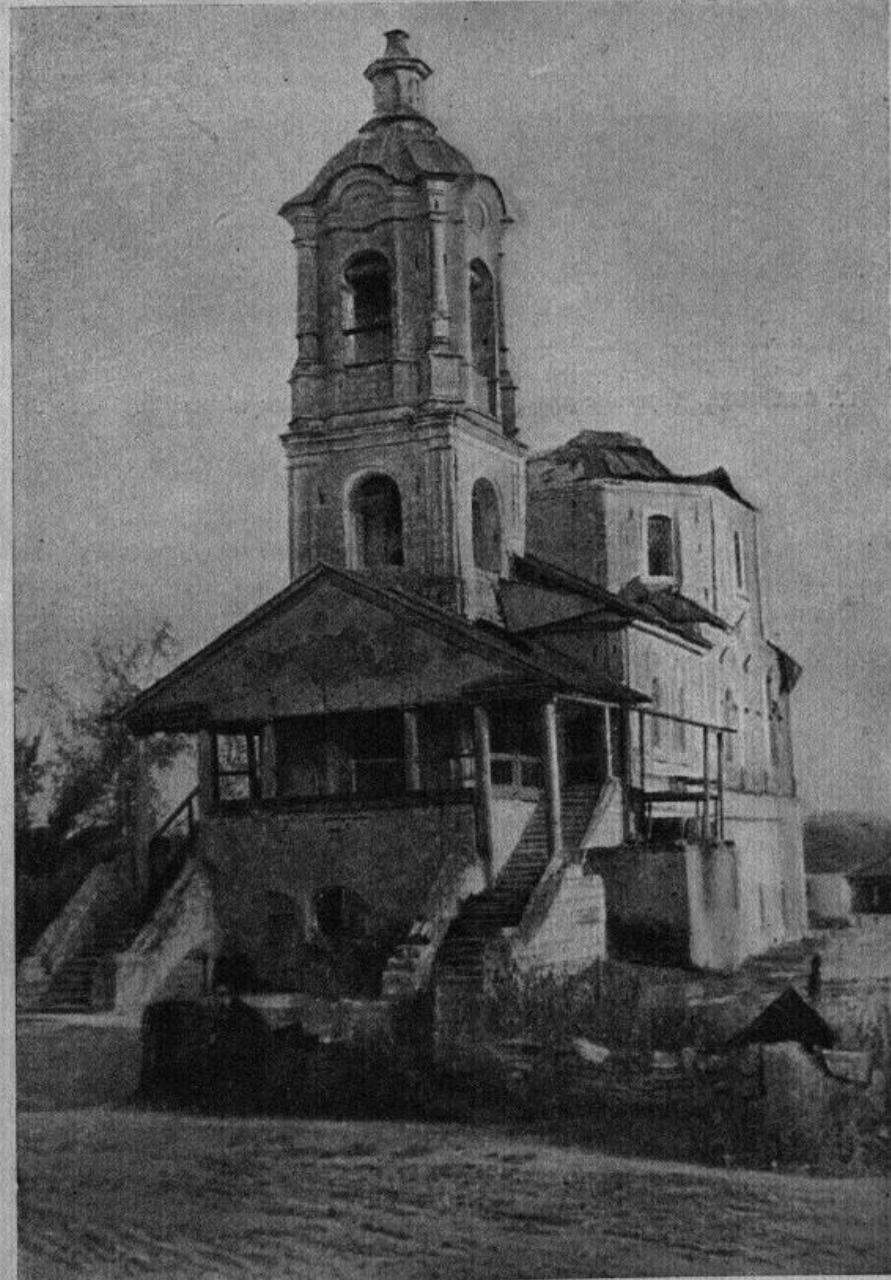
16. СТАРИЦА. Вознесенская церковь (1635—1668 гг.) после немецкой оккупации. Фото Фишера. Областной краеведческий музей в гор. Калинине (1942 г.).

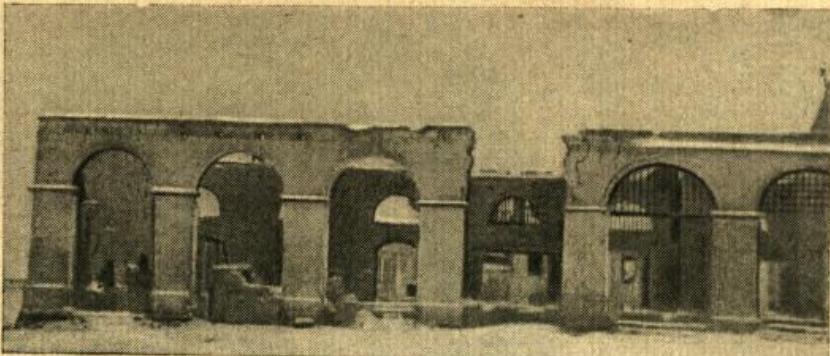
17. СТАРИЦА. Торговые ряды после фашистской оккупации

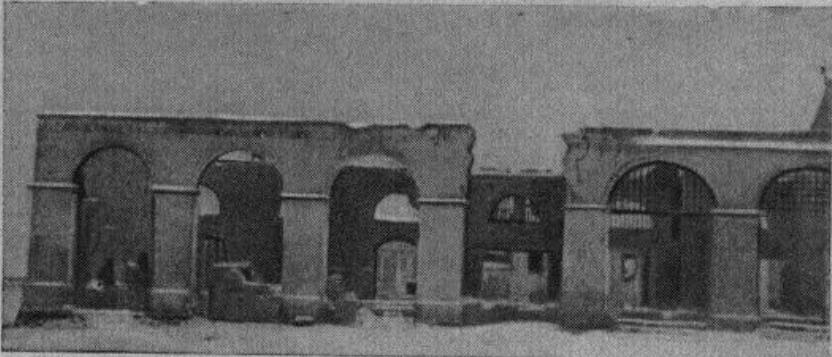
17. СТАРИЦА. Торговые ряды после фашистской оккупации

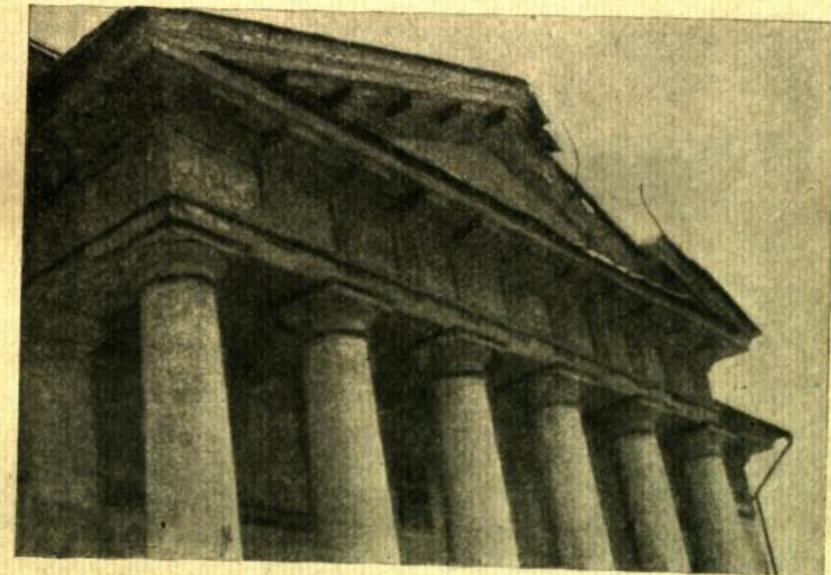
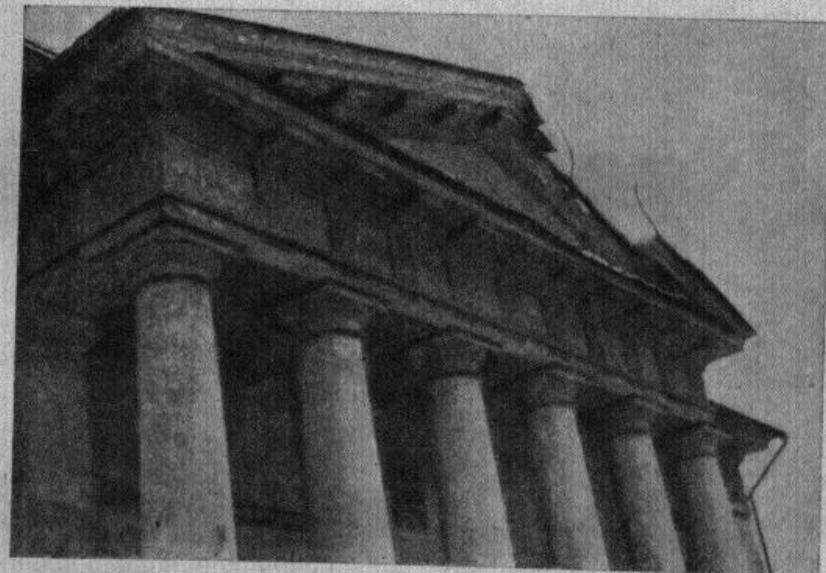
5. ТОРЖОК. Южный портик Борисоглебского собора, поврежденный немецкой авиабомбой. Фото арх. А. С. Фуфаева

При неоднократно повторявшихся налетах немецкой авиации на Торжок фашисты систематически бомбардировали сооружения монастыря. В результате два ценнейших памятника Борисоглебского монастыря — Борисоглебский собор, построенный по проекту знаменитого русского архитектора Н. А. Львова, и исключительно интересная по своей архитектуре надвратная церковь — получили повреждения; кроме того, немецкими бомбами сильно повреждена угловая монастырская башня.

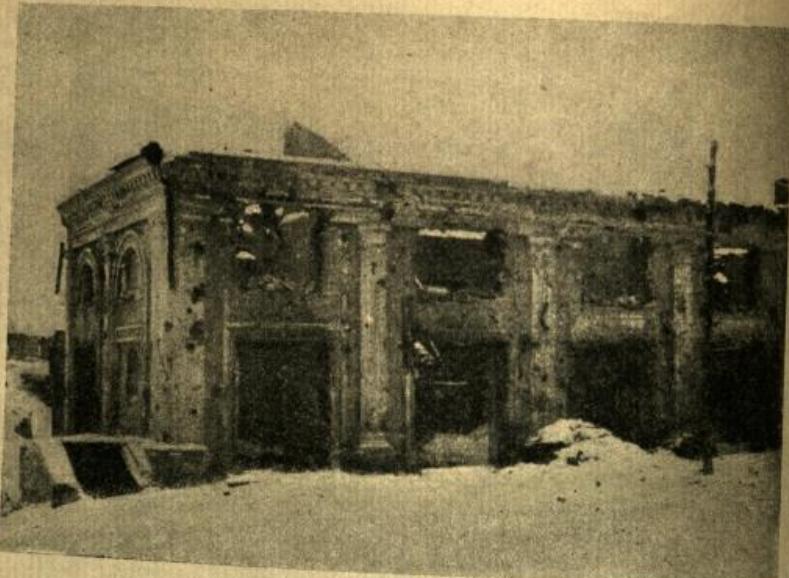
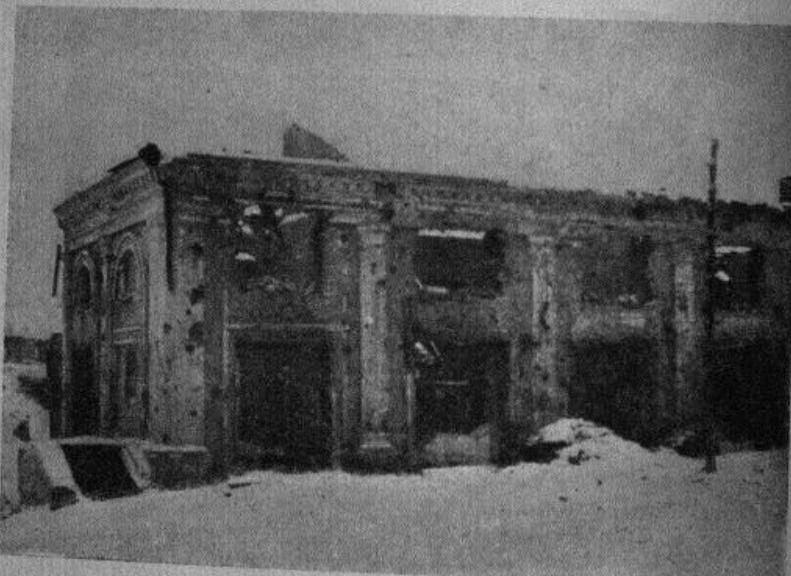
6. ТОРЖОК. Торговые ряды, пострадавшие от немецкой бомбардировки.
Фото арх. А. С. Фуфаева

Действиями вражеской авиации в течение 1941—1942 гг. Торговые ряды разбомблены и сожжены. Все перекрытия (деревянные), также деревянные перегородки, двери и оконные переплеты выгорели, остались одни стены. Частично стены повреждены разрывами и осколками бомб.

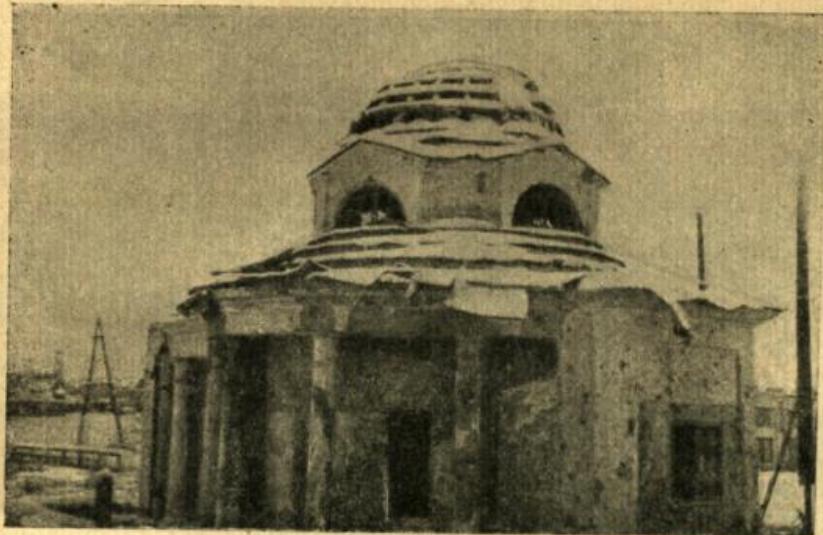
8. ТОРЖОК. Часовня Борисоглебского монастыря на Площади 9 января, разрушенная немецкими захватчиками

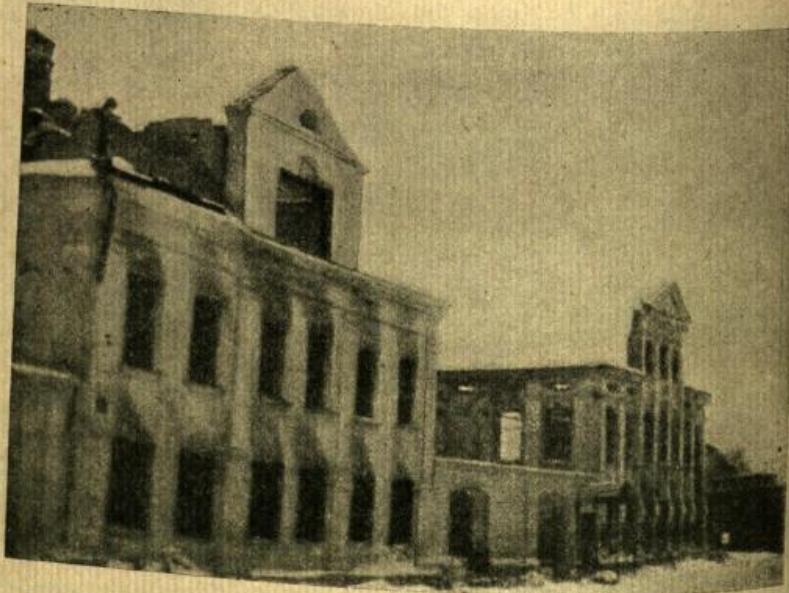
7. ТОРЖОК. Жилые дома на Новгородской набережной, пострадавшие от немецко-фашистских захватчиков. Фото арх. А. С. Фуфаева

Больше всего в Торжке пострадали жилые кварталы. Действиями немецкой авиации разрушено и повреждено большое количество жилых домов, среди которых много построек конца XVIII в. и начала XIX в., часто очень интересных по своей архитектуре, — например дома с мезонинами на Новгородской набережной, дома начала XIX в. на ул. Дзержинского, дома на Климентовской ул. и множество других жилых каменных и деревянных домов.

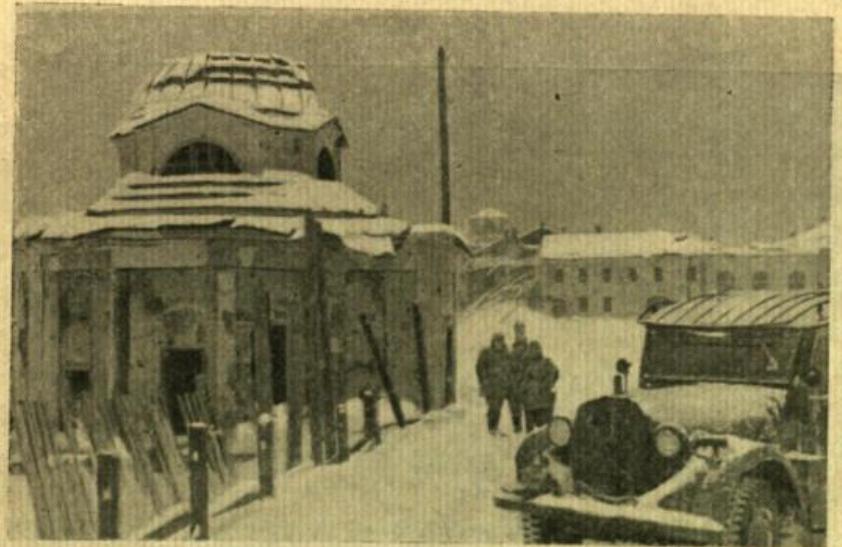
9. ТОРЖОК. Часовня Борисоглебского монастыря на Площади 9 января, разрушенная немцами

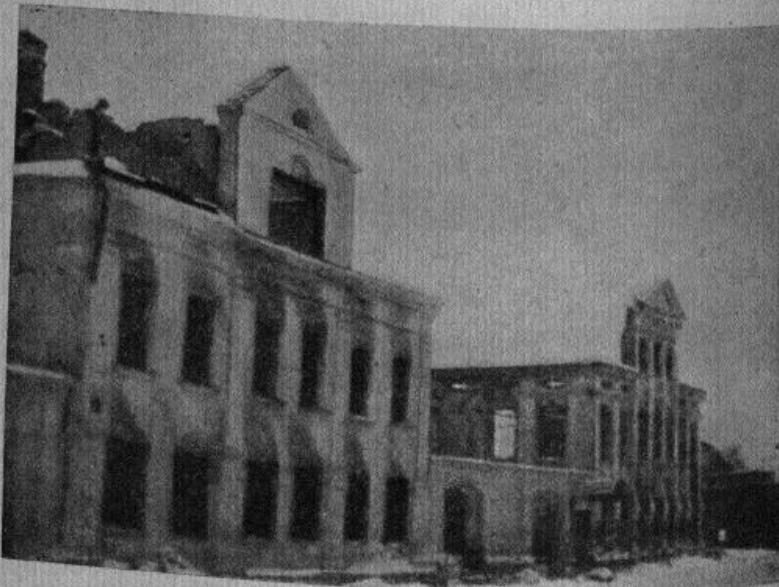
7. ТОРЖОК. Жилые дома на Новгородской набережной, пострадавшие
от немецко-фашистских захватчиков. Фото арх. А. С. Фуфаева

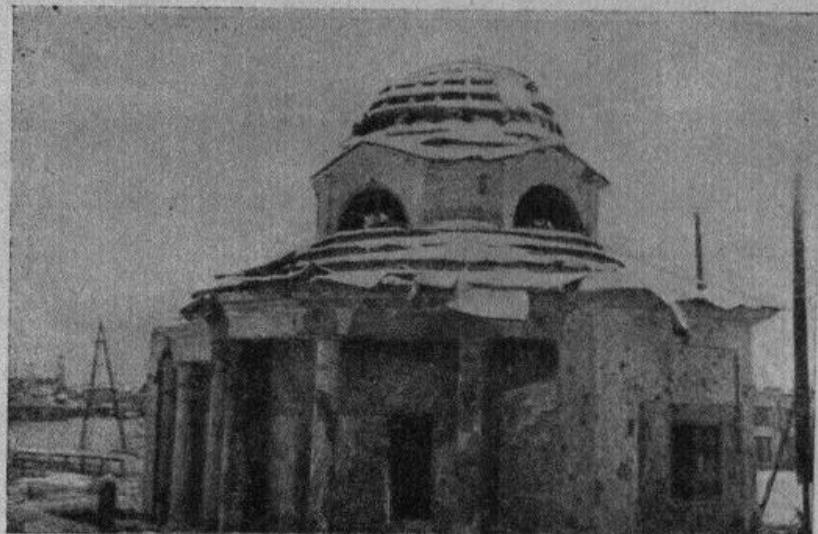
8. ТОРЖОК. Часовня Борисоглебского монастыря на Площади 9 января,
разрушенная немецкими захватчиками

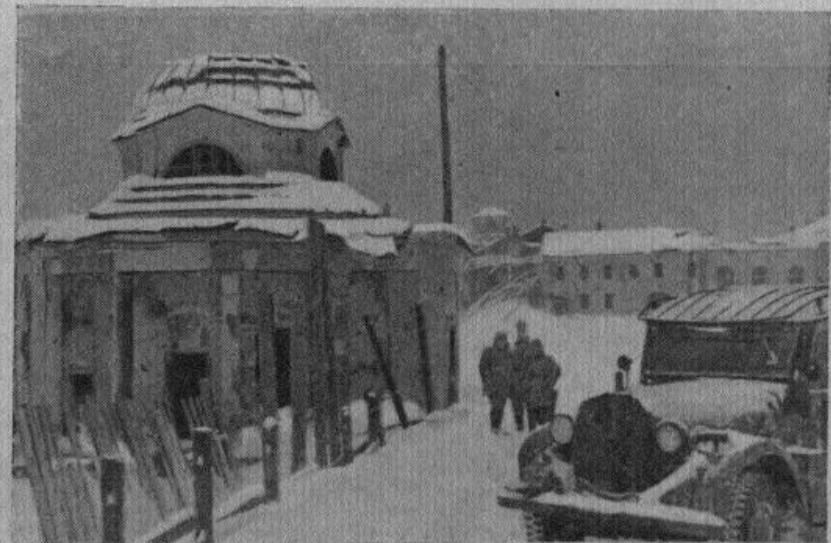
9. ТОРЖОК. Часовня Борисоглебского монастыря на Площади 9 января,
разрушенная немцами

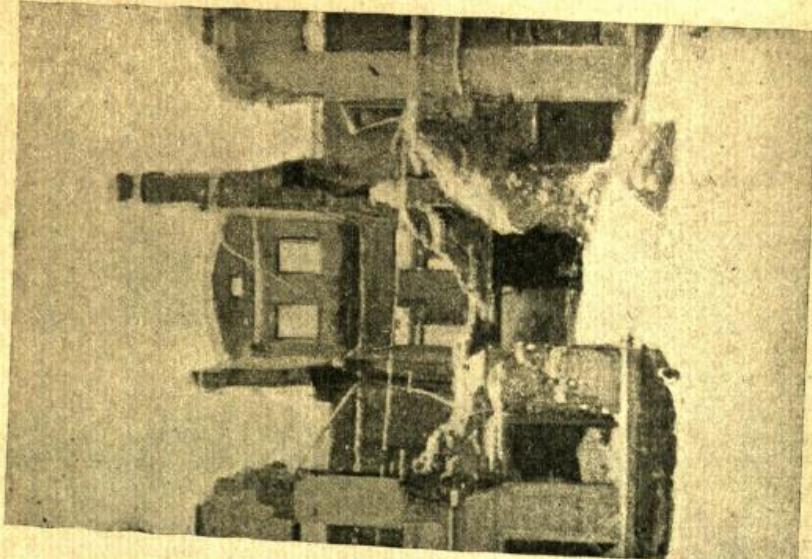
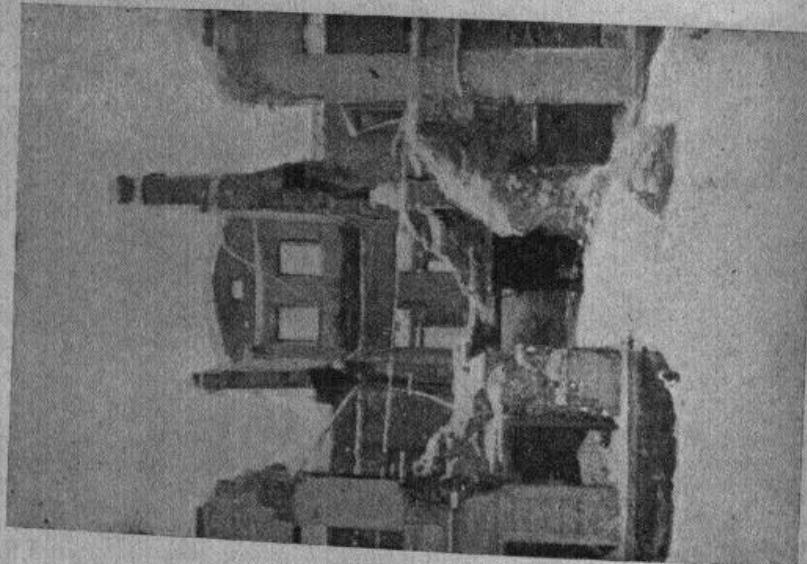
11. ТОРЖОК. Жилой дом начала XIX в., разрушенный немецкой авиацией. Фото арх. А. С. Фуфаева
