ПАМЯТНИКИ ЗОДЧЕСТВА
РАЗРУШЕННЫЕ ИЛИ ПОВРЕЖДЕННЫЕ
НЕМЕЦКИМИ ЗАХВАТЧИКАМИ

Документы и материалы

Выпуск II

Отчет по осмотру собора Ново-Иерусалимского монастыря в связи с разрушениями, произведенными немецкими войсками в декабре 1941 г.

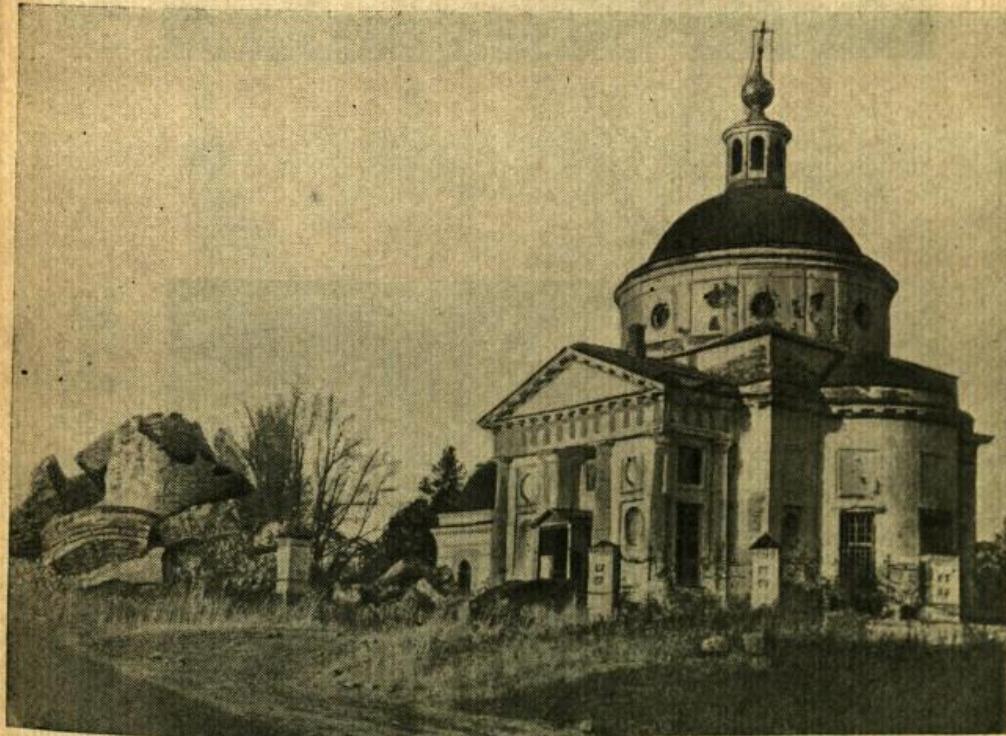
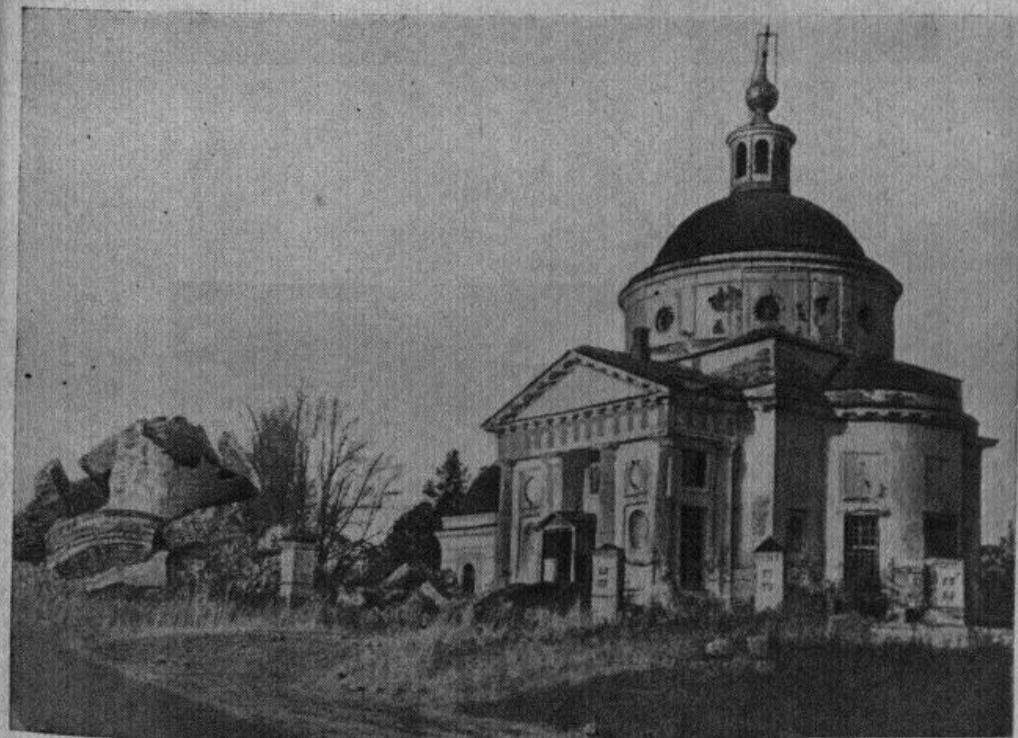
1. НИКОЛЬСКОЕ-ГАГАРИНО. Вид на церковь и развалины колокольни с югоапада.
Арх. И. Е. Старов. Фото арх. П. Максимова (1943 г.).

Во время военных действий, происходивших в этом районе в ноябре 1941 г., здания усадьбы подверглись минометному обстрелу со стороны немецких войск, и несколько попаданий во дворец и церковь причинили им лишь незначительные поверхностные повреждения. Но, отступая под натиском частей Красной армии, немецко-фашистские захватчики, за час-два до оставления ими Никольского (20 декабря 1941 г.) вандалы взорвали самое замечательное из его зданий — монументальную колокольню. От прекрасного произведения И. Е. Старова осталась лишь груда развалин.

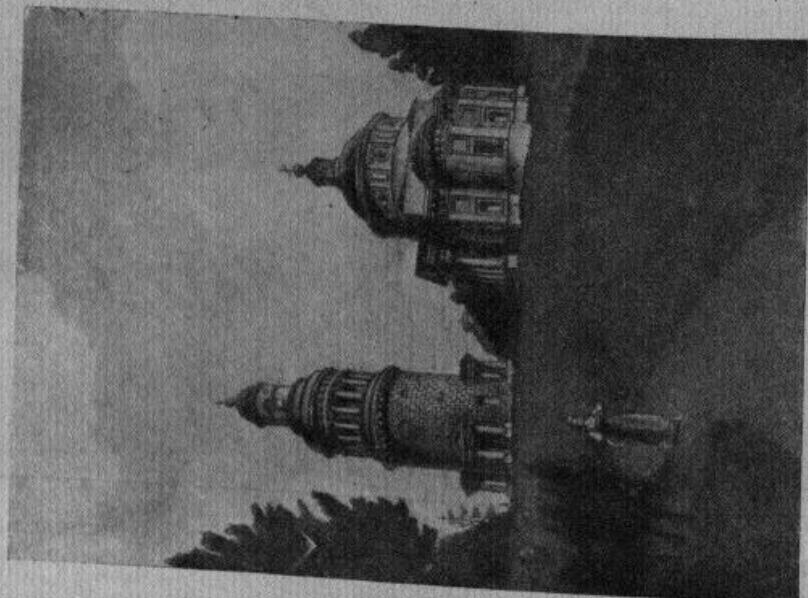
2. НИКОЛЬСКОЕ-ГАГАРИНО. Вид на церковь и колокольню с юга (1773—1776 гг.). Арх. И. Е. Старов. Рис. арх. П. Максимова (1942 г.)

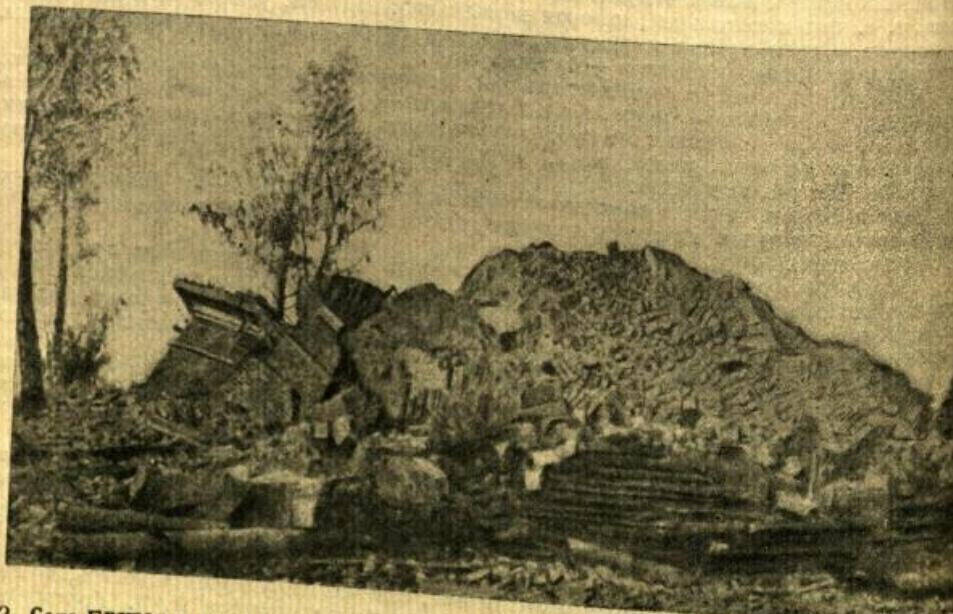
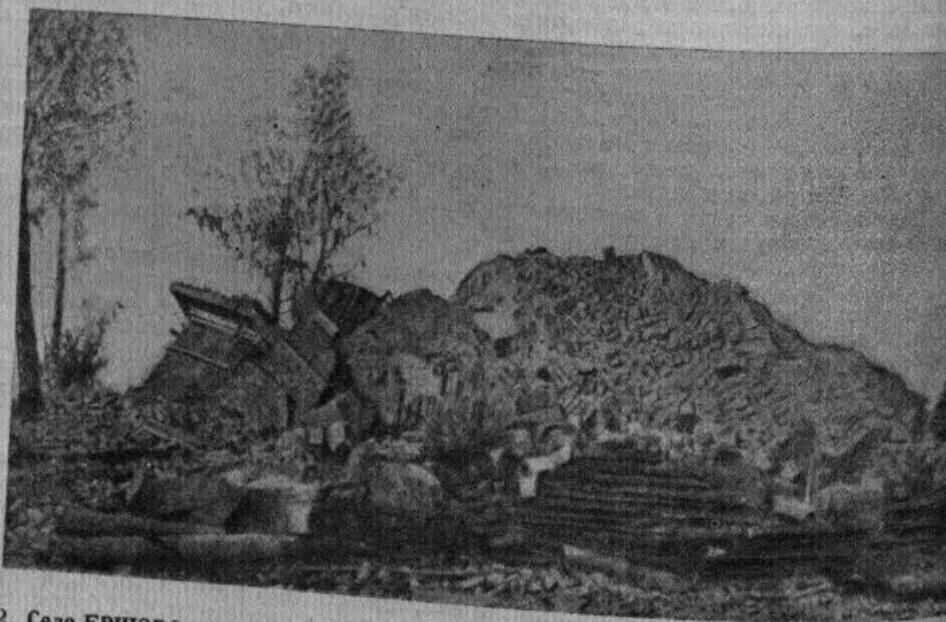
2. Село ЕРШОВО. Развалы церкви, построенной в 1829 г. арх. А. Г. Григорьевым. Взорвана немецко-фашистскими оккупантами в декабре 1941 г. Фото арх. Н. Я. Тихомирова (1942 г.)

Дом, сожженный немецкими захватчиками, еще можно будет восстановить, но церковь, одно из лучших произведений талантливого архитектора А. Г. Григорьева, обращенная вандалами в груду развалин, погибла навсегда. Рука фашиста, инспирированная приказом из Берлина, совершила чудовищное и совершенно бессмысленное преступление, уничтожив выдающийся памятник культуры.

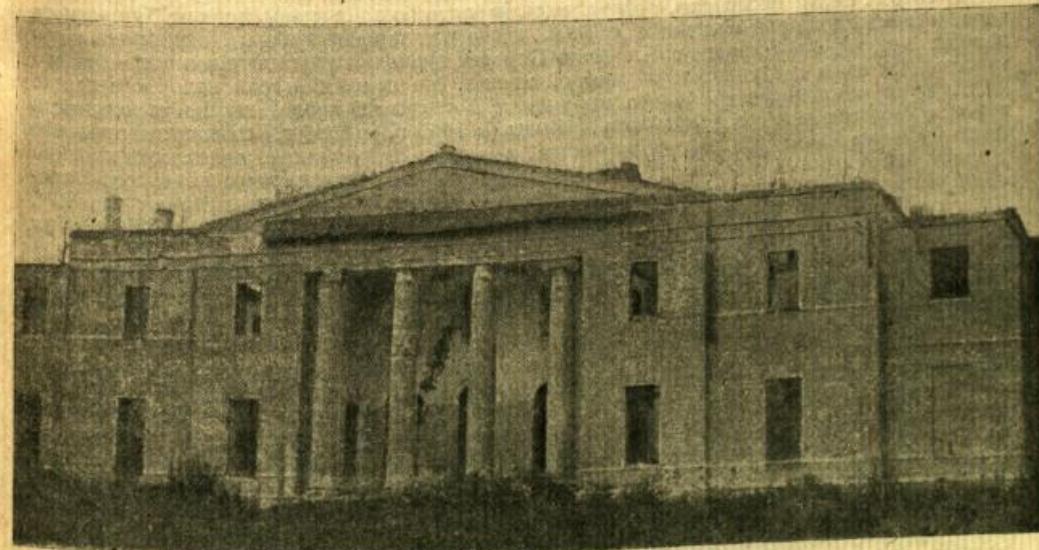
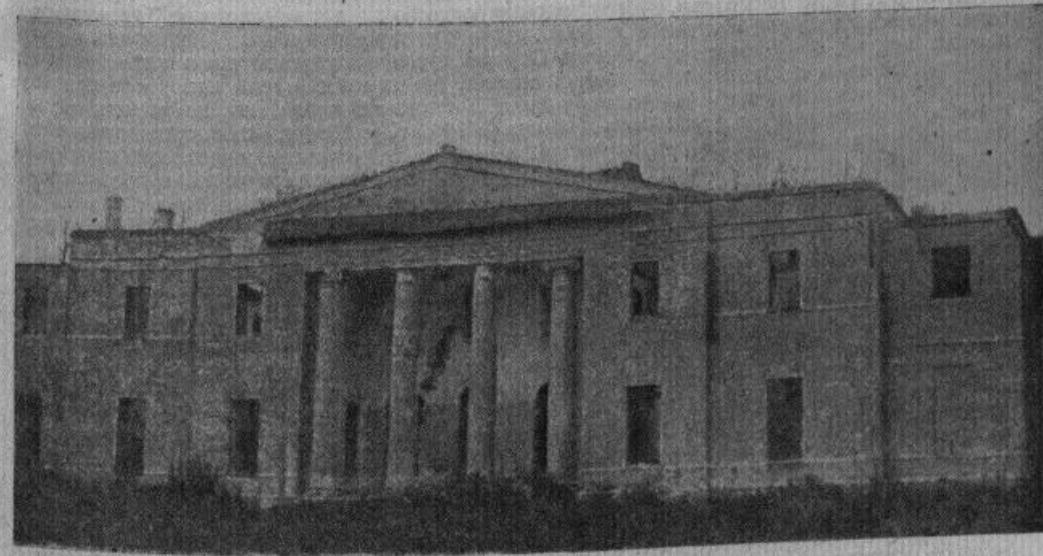
4. Село ЕРШОВО. Главный фасад дома бывш. усадьбы Олсуфьева (1829 г.), построенного арх. А. Г. Григорьевым, после разрушения фашистскими оккупантами в декабре 1941 г. Фото арх. (Н. Я. Тихомирова (1942 г.)
